## ACTUACIONES EN EL PATRIMONIO CATEDRALICIO 2016

## DOSSIER DE PRENSA

*20 de diciembre de 2016*

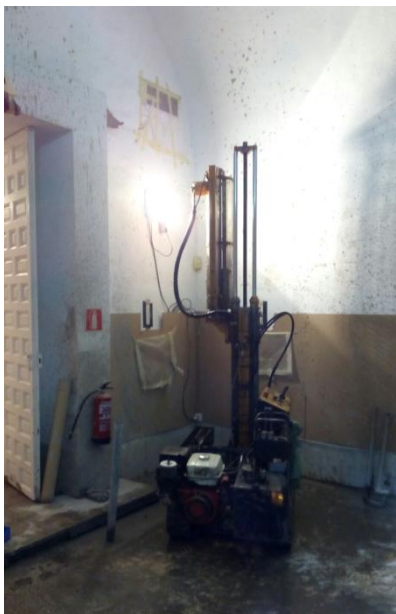
Durante los meses de enero, febrero y marzo se realizaron los trabajos de recalce de los muros de la Biblioteca Colombina por un importe de 98.386,42€. Este recalce resuelve los problemas de fisuración de dichos muros en tres sectores concretos de la Biblioteca.

Las obras realizadas tienen por objeto la Consolidación Estructural de la Biblioteca Capitular Colombina de la Catedral de Sevilla, con motivo de los daños y anomalías patológicas de carácter estructural que se han ido detectando en dicho edificio, localizado en la calle Alemanes esquina con calle Placentines, y que forma parte del conjunto monumental de la Catedral de Sevilla.

Con objeto de garantizar la estabilidad de las cimentaciones objeto de la intervención, se ha procedido a la consolidación de las mismas mediante la inyección de lechada de cemento, con sistema de inyección repetitiva selectiva (I.R.S.), utilizándose tuberías con tubos manguito cada 50 cms.

Se han ejecutado un total de 33 perforaciones-inyecciones tal como se preveía en Proyecto: 19 en la zona del pilar en la esquina noreste del Patio de los Naranjos y 14 en los muros de la Sala de Juntas.

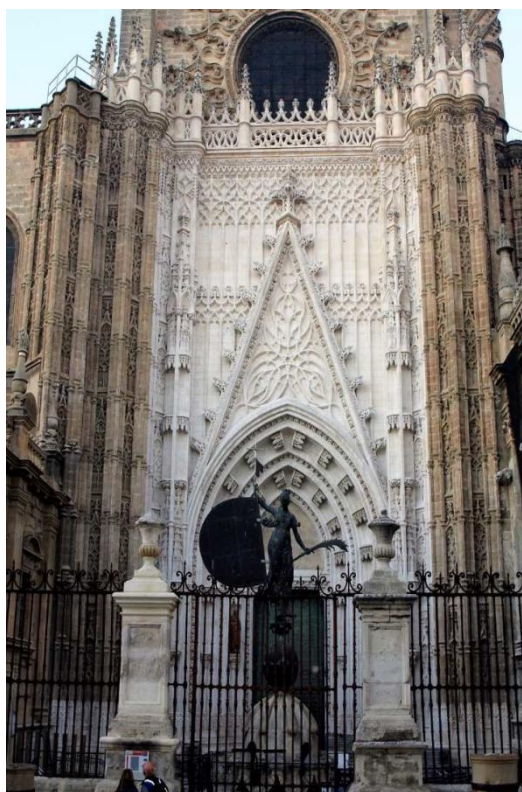
El resultado final de los trabajos de mantenimiento en la Puerta de San Cristóbal de la Catedral de Sevilla ha sido el esperado. La Portada presenta un aspecto homogéneo, consolidado y libre de la suciedad superficial que la cubría. Este es el primer trabajo de mantenimiento de la Portada del que tenemos constancia y en él se han realizado intervenciones básicas para su conservación.

La primera de ellas es la de evitar el posamiento y anidamiento de palomas. Aunque esta portada no es la más frecuentada por estas aves, hemos encontrado numerosos excrementos y nidos en los huecos, cornisas y paramentos horizontales.

En segundo lugar mencionaremos las numerosas reintegraciones que hemos encontrado en los estribos, realizadas en su mayoría con mortero de cemento. Presentan en algunos casos un deficiente estado de conservación, ya que están adheridas a zonas de la piedra con problemas de disgregación, con fisuras que permiten la entrada de agua, pero cuya dureza impide que puedan ser desprendidas del soporte sin causar pérdidas al mismo. Creemos que es necesario realizar un seguimiento a todas estas reintegraciones con el fin de ir retirándolas a medida que pierdan adherencia al soporte y poder consolidar así la piedra original que quede al descubierto.

Por último, haremos referencia a los sillares que principalmente en la zona baja de los estribos han perdido una parte importante de su sección. Estas zonas se han

Consideramos que sería conveniente en futuras intervenciones tener en cuenta las cuestiones relacionadas a continuación:

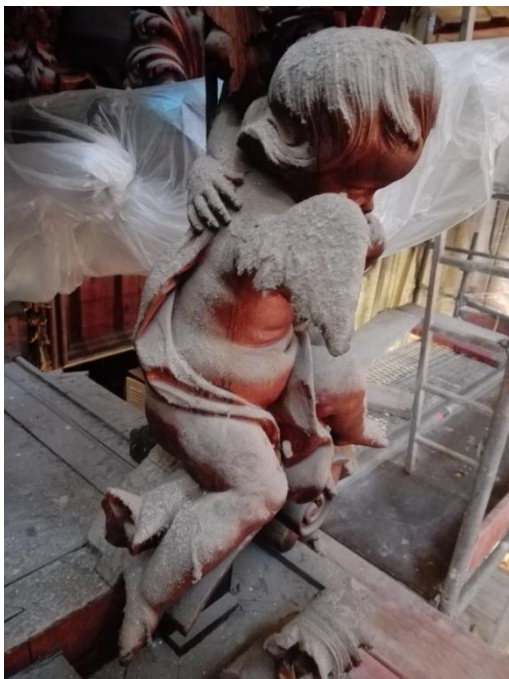
La mazonería y estatuaría de las fachadas presentaban una acumulación de polvo bastante apreciable, lo que al contrastar con la tonalidad oscura de la madera, impedía su correcta contemplación. Las acumulaciones de polvo y otros residuos no adheridos eran de varios centímetros en los reversos de la zona superior. Estos depósitos no suponen únicamente un problema estético: dado que estos estratos tienen una gran capacidad higroscópica, absorben el vapor de agua contenido en el ambiente cuando los valores de humedad relativa ascienden, situación frecuente en Sevilla, trasladándolo posteriormente a la madera de la caja del órgano.

Por otro lado, en el mueble, aunque la apariencia estructural era de estabilidad, se observaron multitud de pequeños fragmentos y piezas desprendidas, además de otras en peligro de desprendimiento.

Se ha retirado toda la suciedad acumulada sobre la superficie en forma de diversos depósitos de polvo y de otros elementos ajenos que perturbaban su estabilidad y estética, tales como cables y focos antiguos en desuso y clavos innecesarios. La limpieza fue exhaustiva y se accedió también al interior en la zona superior, momento en el que se coincidió con los restauradores del instrumento, por lo que se ha trabajado estrechamente con ellos.

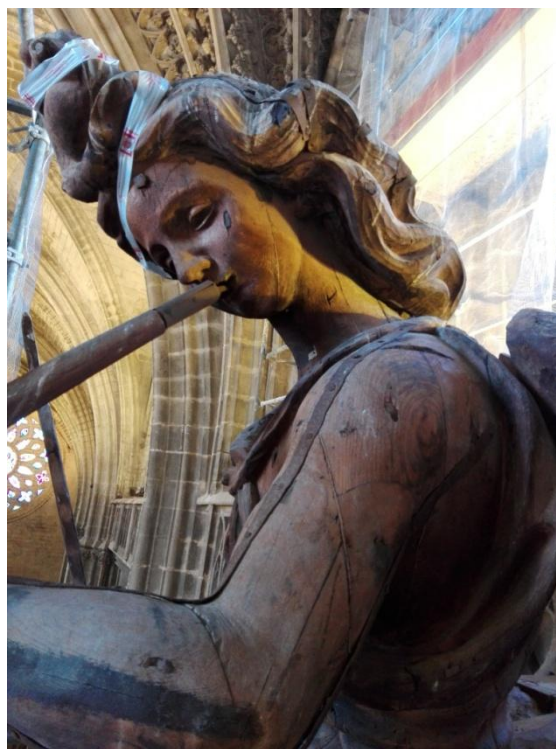
Durante los trabajos, se observaron zonas puntuales deshidratadas que una vez limpias, se entonaron y trataron con productos nutritivos. También, se detectaron algunas zonas con claras huellas de ataques antiguos de insectos y hongos xilófagos, actualmente inactivos, pero los que sobre – aún así – se aplicó un tratamiento curativo y preventivo.
