## ACTUACIONES EN EL PATRIMONIO CATEDRALICIO 2016

## DOSSIER DE PRENSA

*20 de diciembre de 2016*

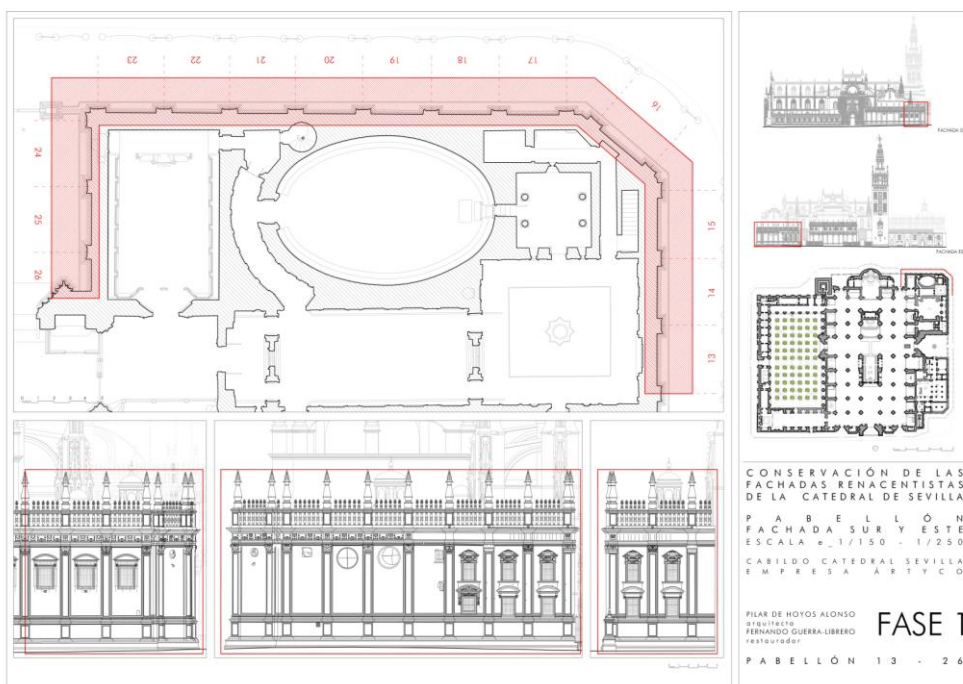
## 4. Limpieza y consolidación de la Fachada Renacentista:

En segundo lugar mencionaremos las numerosas reintegraciones que hemos encontrado en los estribos, realizadas en su mayoría con mortero de cemento. Presentan en algunos casos un deficiente estado de conservación, ya que están adheridas a zonas de la piedra con problemas de disgregación, con fisuras que permiten la entrada de agua, pero cuya dureza impide que puedan ser desprendidas del soporte sin causar pérdidas al mismo. Creemos que es necesario realizar un seguimiento a todas estas reintegraciones con el fin de ir retirándolas a medida que pierdan adherencia al soporte y poder consolidar así la piedra original que quede al descubierto.

A partir del mes de junio se han iniciado los trabajos de limpieza y consolidación de la fachada renacentista de la Catedral, desde la Puerta de Campanilla hasta la del Príncipe y de la Capilla Real, desde la Puerta de Palos hasta la de Campanilla. Dada la envergadura de esta fachada, se aborda en cuatro fases, terminando la primera, actualmente en curso, en marzo de 2017. El importe de los trabajos correspondientes a esta anualidad es de 300.000€.

Dentro del programa de actuación que el Excelentísimo Cabildo de la Catedral de Sevilla inició hace ya algunos años para restaurar las fachadas del templo, se está llevando a cabo la intervención de Conservación de las Fachadas del Pabellón Meridional y la Capilla Real, que completarán las actuaciones previstas inicialmente en el programa.

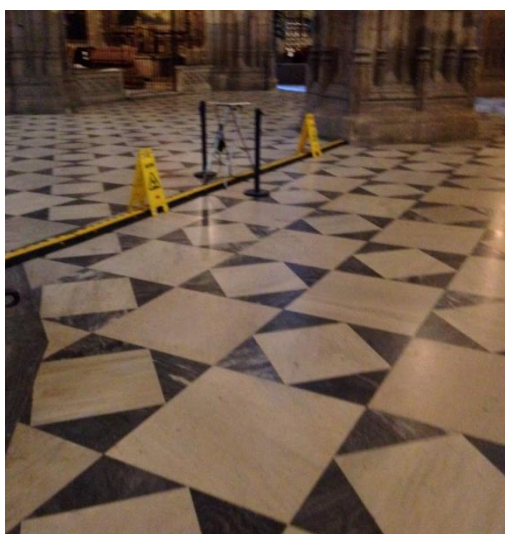
## 7. Galería técnica Catedral

La Catedral es un edificio con una permanente actividad que requiere de la presencia de todos los servicios de un edificio actual: energía eléctrica, redes de comunicación, alumbrado artificial, sistemas de megafonía, audio y vídeo y otras muchas. Todos estos servicios se instrumentan mediante tendidos de cableados que deben llegar a los diferentes puntos donde se requiera. Los edificios modernos suelen disponer de lugares adecuados por donde discurren estas instalaciones de manera que se tenga acceso permanente a las mismas para permitir su mantenimiento. Sin embargo, en los edificios históricos resulta muy complicado resolver este problema por lo que habitualmente, como ocurre en la Catedral, se recurre a soluciones improvisadas o forzadas que normalmente suponen un grave deterioro de elementos patrimoniales además de una considerable merma de las condiciones estéticas del edificio. Ocurre también que estos tendidos precarios impiden un adecuado mantenimiento, con lo que las modificaciones necesarias que se hacen en ellas suelen ser superposiciones de nuevos tendidos. Esto genera la existencia de multitud de tendidos de cables, unos en servicio y otros no, lo que en la práctica provoca la imposibilidad de efectuar el adecuado mantenimiento y, las mas de las veces, nuevas patologías.

Se ha realizado una galería técnica, consistente en una zanja que alberga un conjunto de seis tubos enterrados que discurre por todas las naves de la Catedral, accesible desde arquetas situadas al pie de cada pilar y capilla. Estas canalizaciones van a permitir llevar todo tipo de cables de instalaciones hasta todos los puntos de la Catedral. También se podrán eliminar todos los tendidos de cables que actualmente discurren grapeados por muros y rejas. Esta operación, absolutamente relevante para la conservación y mantenimiento de la Catedral y sin precedente en otras catedrales góticas, ha tenido un coste de 305.756,67€.

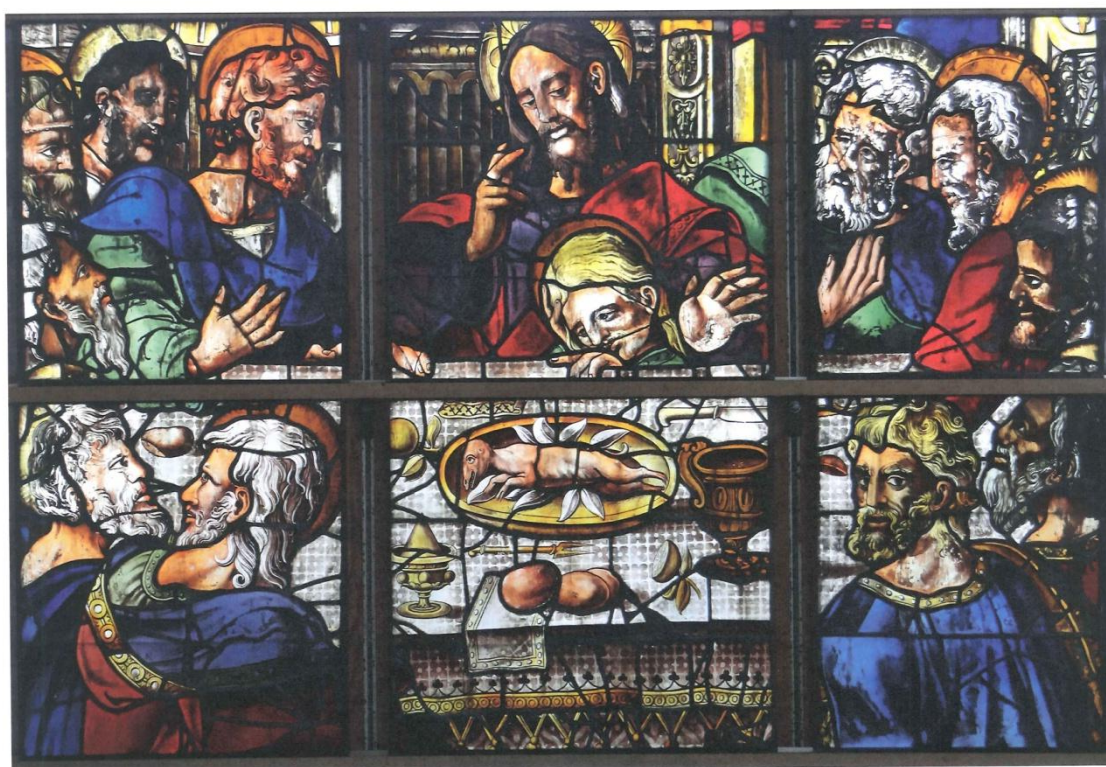
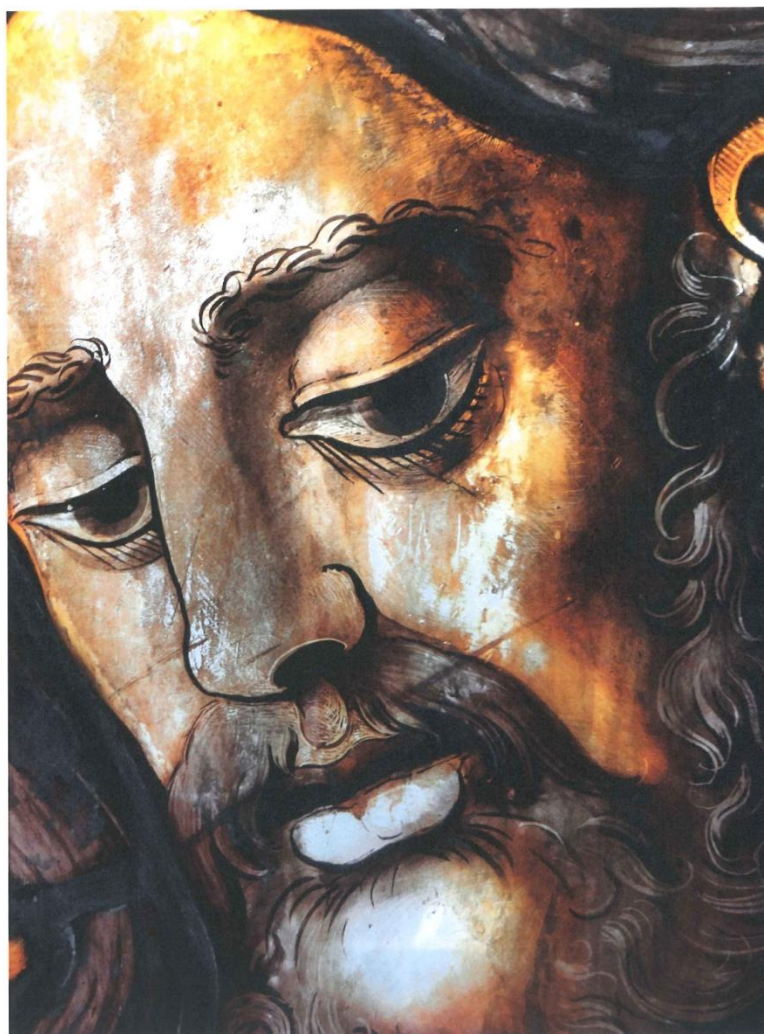
## 2. Mantenimiento de las vidrieras

Antes de proceder a la restauración, se llevará a cabo un estudio preliminar de los aspectos más relevantes de cada ventana. Este estudio contendrá información preliminar sobre el estado del vidrio (fracturas, lagunas, corrosión, grado de suciedad), las capas pictóricas, la red de plomo (derivaciones de fractura y corrosión en la red de plomo) Restos de otras intervenciones, mediciones de los paneles, etc.

El Cabildo Catedral se ha dedicado a la revisión y conservación de las vidrieras restaurando progresivamente, desde el año 2000 las más deterioradas. En el año 2016 se han realizado los trabajos de restauración de las vidrieras nº 60 “La expulsión de los mercaderes del templo” y nº 61 “La Santa Cena” (1555) ambas de Arnau de Flandes, (según plano), teniendo un coste de 100.000€ encargándose de la misma los técnicos de la empresa alemana Glasmalerei Peters Studios.

Después del proceso de limpieza se corrigen las deformaciones (abombamiento de los paneles hacia el interior o exterior) levantando las alas de los conductores ejerciendo presión gradual y gradual aplicando pesos. Una vez corregida la deformación, la masilla será parcialmente renovada desde la parte trasera y las alas de plomo volverán a ser suavizadas.

Las normas éticas de la restauración aconsejan el respeto y consecuente conservación de la red original de plomo. Las partes perdidas de la red de plomo serán reemplazadas por nuevas derivaciones del mismo tipo y grosor que se soldarán a la red de plomo original. Las puntas o puntos de soldadura fracturados se reforzarán con una nueva soldadura con estaño.

Los conductores fracturados se eliminan en la medida de lo posible si impiden la lectura correcta del trabajo. La eliminación se realiza mediante un cuchillo, cortando las alas de los cables en ambos lados y luego extrayendo el "alma" de ellos. La fractura original del vidrio se unirá por capilaridad con una resina.

Las tiras de plomo utilizadas para fijar las barras de hierro horizontales a los paneles que están en mal estado se sustituyen por otras nuevas que se soldarán en los mismos puntos originales en el lado exterior del plomo. Los cristales fracturados se unirán por capilaridad con una resina.
